OCENA STANU TECHNICZNEGO

2-piętrowej części budynku
Powiatowej i Miejskiej Biblioteki Publicznej im. Pantaleona Szumana
w Piła

Adres : ul. Buczka 14 , 64-920 Piła

Piła, kwiecień 2011r

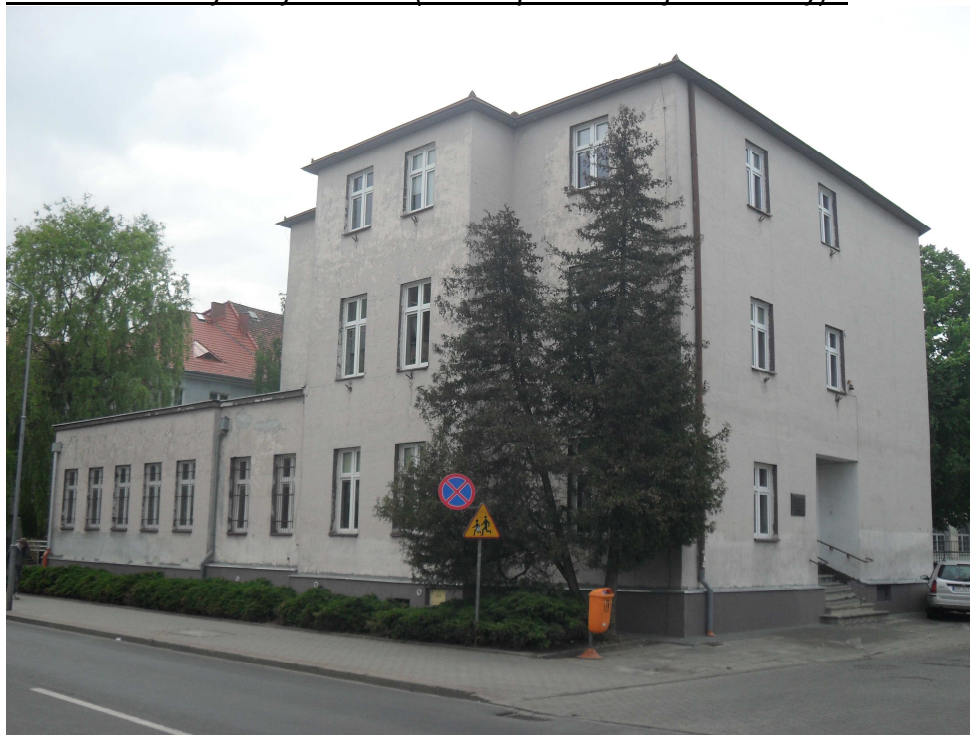
Widok od strony ulicy Buczka (od str. planowanej dobudowy) :
